# 아차사고 대표 사례 모음집 -2022-

**DONGJIN SEMICHEM CO.,LTD.**

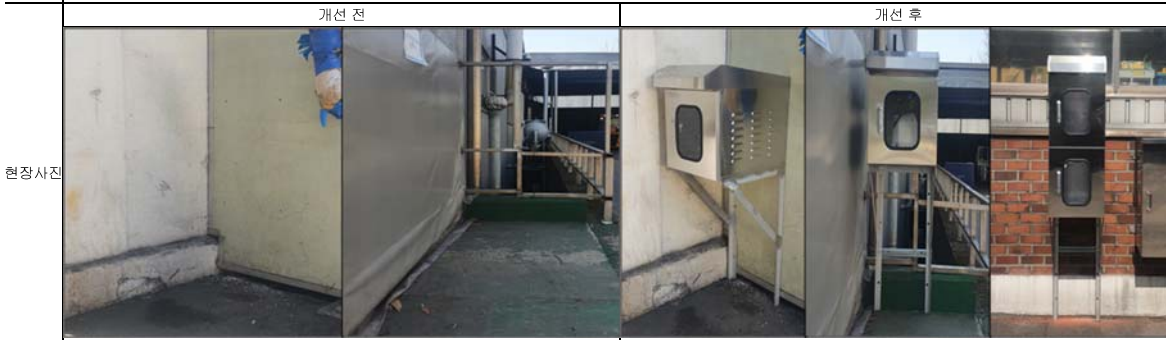
내용	- 전동 파레트카 충전설비가 방폭형이 아니므로, 방폭구역 內 사용시 화재 위험성 有												
개선안	- 전동 파레트카 충전설비 옥외 설치로 안전사고 예방												
개선내용	<p>- 전동 파레트카 충전설비 옥외 설치</p> <p>- 적용 대상</p>

<p>- 검토 결과</p> <p>1. 비방폭 전동 파레트카 충전설비 사용으로 방폭구역 內 사용시 화재 위험성 有</p> <p>2. 現 사용중인 전동 파레트카 방폭형 충전설비 없음</p> <p>3. 전동 파레트카 충전설비 옥외 설치 및 충전함 제작/설치를 통해 배터리 충전 중 화재사고 예방</p>	No.	설비명	설치 장소	1	출하장 전동 파레트카 충전기	1층 외부	2	제조실 전동 파레트카 충전기	2층 외부	3	전동 파레트카 충전기	외부
No.	설비명	설치 장소											
1	출하장 전동 파레트카 충전기	1층 외부											
2	제조실 전동 파레트카 충전기	2층 외부											
3	전동 파레트카 충전기	외부

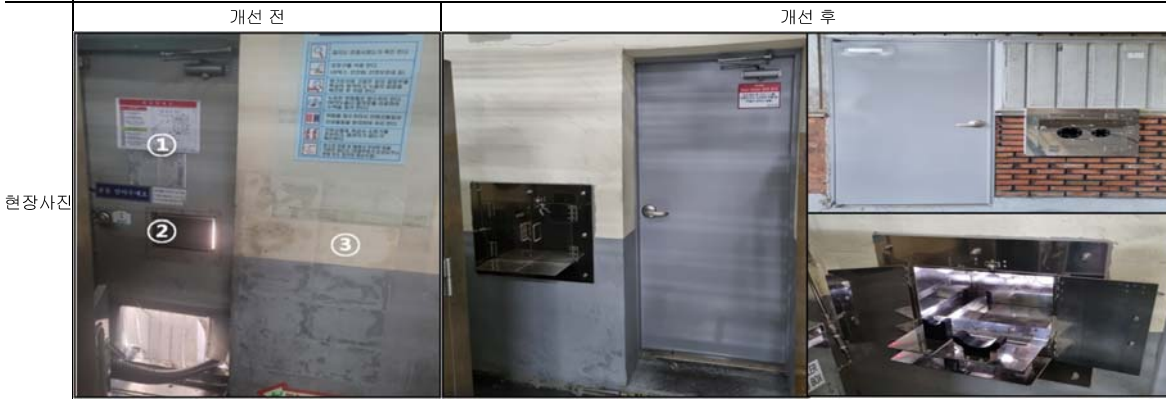
내용	- 갑종방화문 개선 건
개선안	- 갑종방화문 이전설치 - 탱크로리 Coupler 투입 Door 공사
개선내용	1. 제목 : 갑종 방화문 이전설치 및 탱크로리 Coupler 투입 Door 공사 2. 적용 대상 : 방화문 3. 개선 내용 - 산업안전보건 기준 및 갑종방화문 기준에 맞게 갑종방화문 이전설치 - 탱크로리 Coupler 투입 Door 공사 → 슬라이드식 탱크로리 Coupler 거치대 제작 및 설치를 통해 근골격계 질환 예방 ※ 참고 - 산업안전보건 기준에 관한 규칙 별 17조(비상구의 설치) <비상구의 문은 피난 방향으로 열리도록 하고, 실내에서 항상 열 수 있는 구조로 할 것> - 갑종방화문 <비차열 1시간 이상의 성능, 차열 30분 이상>

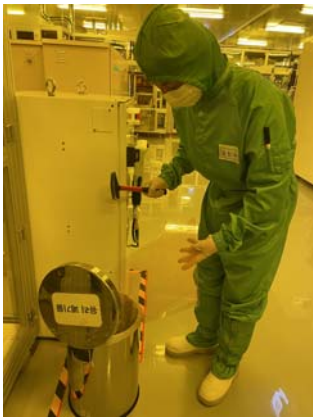
내용	- Glass 파괴 시 하기 사진과 같이 진행 시 작업자 안전, 유리파편에 의해 부상위험 방지	
개선안	- 보호구 착용 및 Glass를 포대에 넣어 파괴	
개선내용	- 1차 클린룸에서 Glass를 외부로 이동, 고글착용 - 2차 포대에 Glass를 넣어 망치를 이용, 파괴 시 유리파편에 의한 부상을 막을 수 있음	
현장사진	개선 전	개선 후

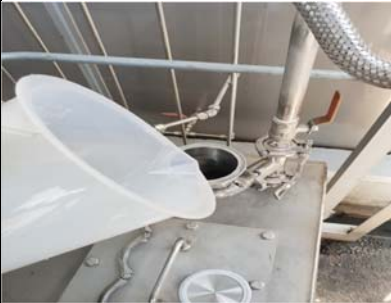
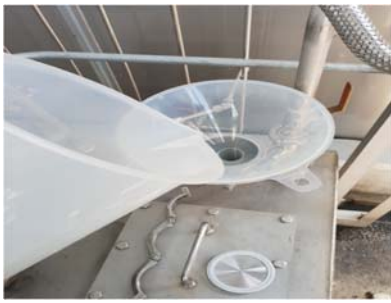
내용	폐액 時 약액 흘림 및 주변 튜 방지 조치
개선안	RMT 샘플링 후 폐액時 약액이 흐르거나 튜로 인해 생길수 있는 물질접촉 예방
개선내용	RMT 샘플링 포트 쪽 현장에 깔대기 구비 完

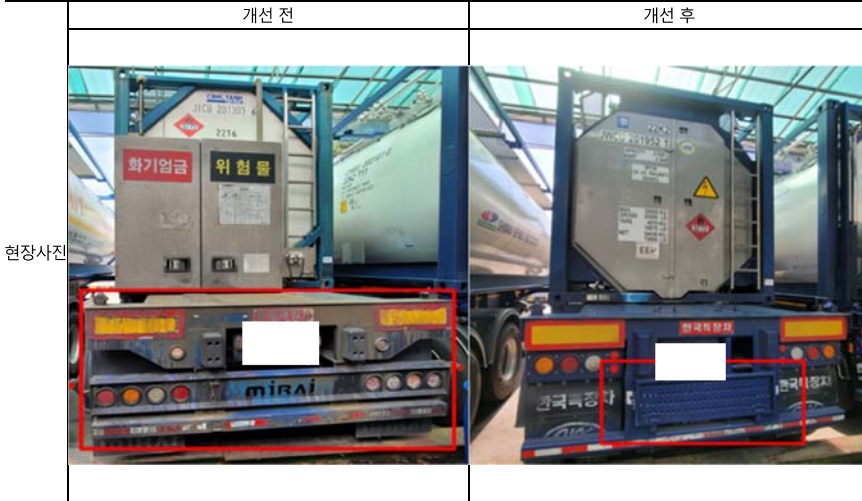
내용	- 원자재(EEP) 차량 후면 발판 개선									
개선안	- EEP ISO Container 후면 발판 설치로 낙하사고 예방									
개선내용	<p>1. 제목 : 원자재(EEP) 차량 후면 발판 개선</p> <p>2. 적용 대상 : 신규 원자재(EEP) 차량 3대</p> <p>3. 개선 내용</p> <ul style="list-style-type: none"> <li>- 신규 EEP 차량에 후면 발판이 없어 원자재 투입 시 작업자 낙하사고 발생 가능성 유</li> <li>- 기존 납품 차량과 동일하게 후면 발판을 설치하여 낙하사고 방지</li> </ul>

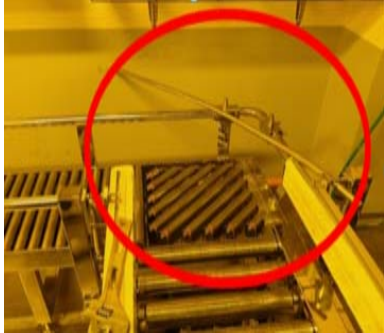
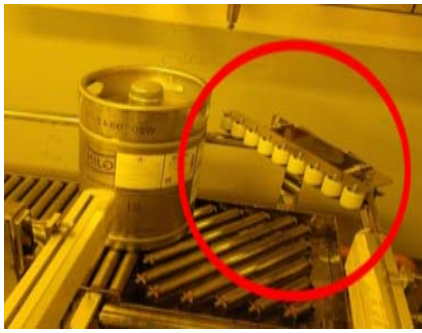
내용	제품 캔 컨베이어 이동 시 코너 구간 끼임 발생 개선 件	
개선안	컨베이어 코너 구간 롤러 설치	
개선내용	컨베이어 코너 구간 롤러 설치로 캔 이동 시 원활히 이동	
현장사진	개선 전	개선 후

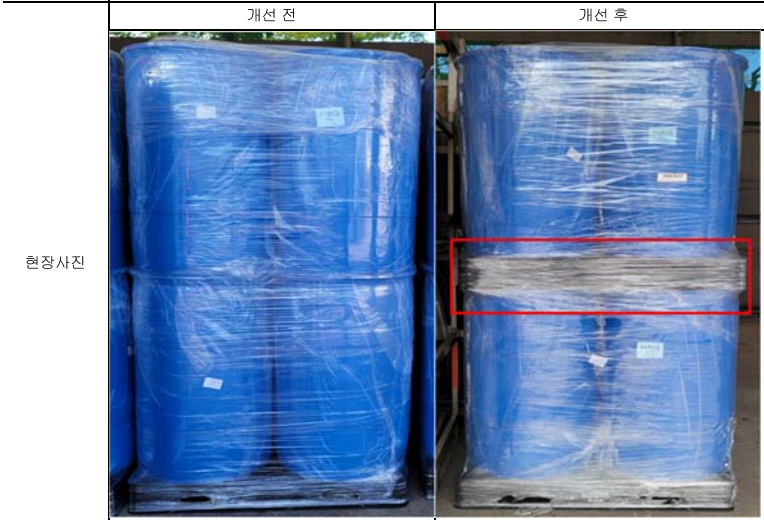
내용	-(200L PE 드럼) 적재 개선		
개선안	- 포장법 개선을 통한 부자재 하역방식 변경		
개선내용	<p>1. 제목 : (200L PE 드럼) 적재 개선</p> <p>2. 적용 대상 :</p> <p>3. 개선 내용</p> <p>- HBG 포장이 1개 파레트를 이용한 2단 적재로 드럼 반입 시 2단에 위치한 드럼 낙하 및 무리한 동작으로 인한 작업자 부상 발생 가능성 有</p> <p>- 2개 파레트를 이용한 2단 적재로 포장법 변경</p> <p>- 2단에 위치한 드럼 하역 시 지게차를 통해 하역하는 방식으로 하역 작업방식 변경</p>		
	구분	개선 내용	적용 Site
		HBG 포장법 및 하역 작업방식 변경

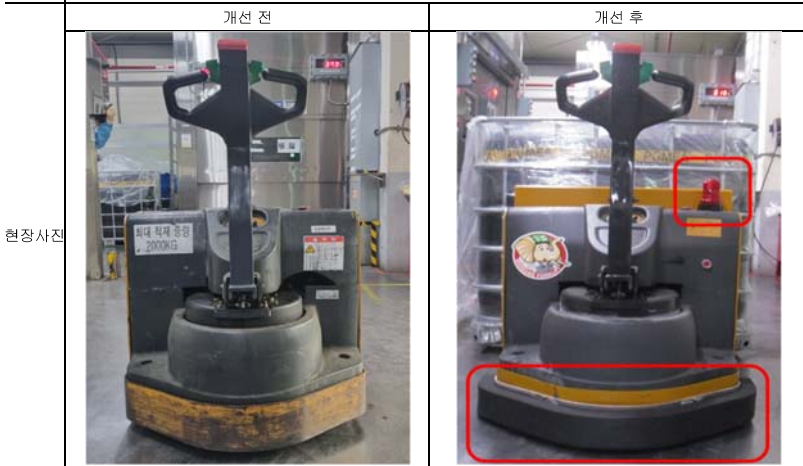
내용	- 전동 파렛트카 안전장치 설치로 작업자와 충돌 및 끼임사고 예방			
개선인	- 전동 파렛트카 백부저 및 충격감지 범퍼 설치			
개선내용	1. 제목 : 전동 파렛트카 안전장치 설치			
	2. 적용 대상 : 전동 파렛트카 5대			
	3. 개선 내용			
	- 전동 파렛트카 백부저 및 경광등 설치 (후진 시 부저 및 경광등 알람)			
	- 전동 파렛트카 충격감지 범퍼 설치 (충격감지 범퍼 內 Limit 스위치 장착으로 충격발생 시 비상정지)			
	관리번호	Model	용도	사용 장소
		원자재 반입/투입		백부저 및 충격감지 범퍼 장착 완료
		원자재 반입/투입		
		원자재 반입/투입		
		포장용		
		출하용

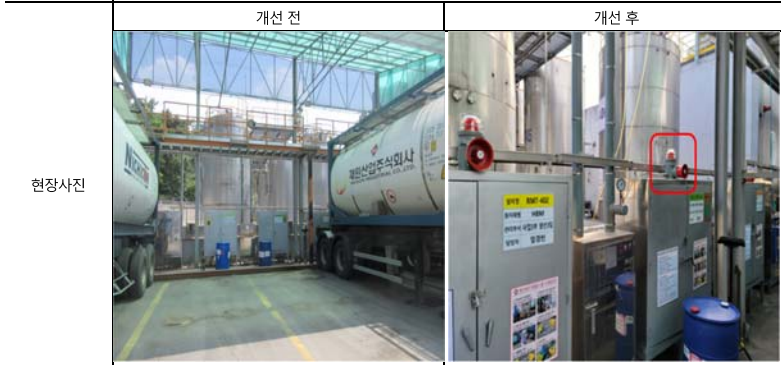
내용	- RMT 고수위 알람 설치																								
개선안	- RMT 경광등 및 경보 설치로 Overflow 방지																								
개선내용	<p>1. 제목 : RMT 고수위 알람 설치</p> <p>2. 적용 대상 : RMT-402, RMT-403, RMT-404, RMT-406</p>

<p>3. 개선 내용</p> <p>- 원자재 ISO Tank → RMT로의 원료 투입 중 과투입으로 인한 Overflow 발생 가능성 有 (Chemical 누출 및 점화원에 의한 화재/폭발 위험)</p> <p>- 고수위 도달 시 작업자가 알람을 확인하고 원료 투입을 즉시 차단할 수 있도록 경광등 및 경보 설치</p> <p>4. RMT Overflow 방지 현황</p> <p>① (기준) High Level Interlock : 95% 도달 시 CCP Alarm</p> <p>② (기준) High-High Level Interlock : 98% 도달 시 CCP Alarm 및 Pump &amp; Valve 제어</p> <p>③ (신규) High Level Alarm : 95% 도달 시 경광등 Alarm</p> <p>④ (신규) High-High Level Alarm : 98% 도달 시 경광 + 경보 Alarm</p>	No.	설비명	설치 장소	수량	1		호스박스 위	1 EA	2		호스박스 위	1 EA	3		호스박스 위	1 EA	4		호스박스 위	1 EA	5		통제실	1 EA
No.	설비명	설치 장소	수량																						
1		호스박스 위	1 EA																						
2		호스박스 위	1 EA																						
3		호스박스 위	1 EA																						
4		호스박스 위	1 EA																						
5		통제실	1 EA

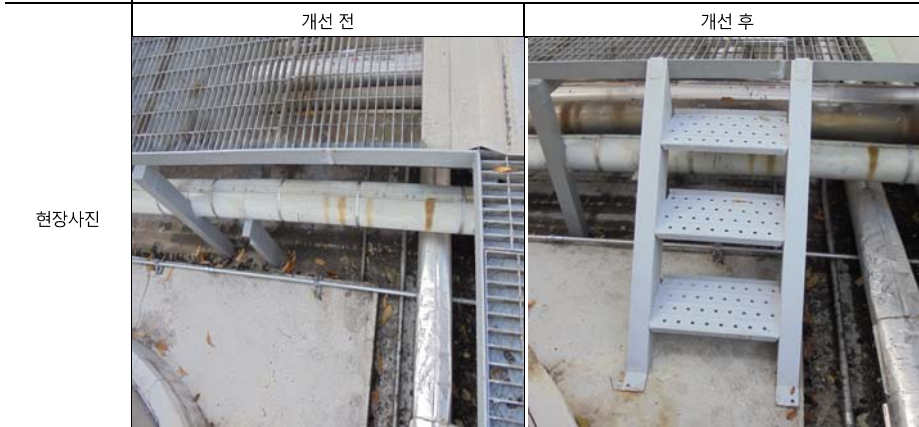
내용	- RMT 위크웨이 개선
개선안	- 위크웨이 중간계단 설치
개선내용	1. 제목 : RMT 위크웨이 개선 2. 위치 : 사이 위크웨이 3. 개선 내용 - 원료 밸브 조작을 위해 RMT 하부 위크웨이 이동 시 높은 단차로 인한 근골격계 부상 가능성 유 - 사이 위크웨이 중간계단 설치로 지면과의 단차로 인한 부상 방지

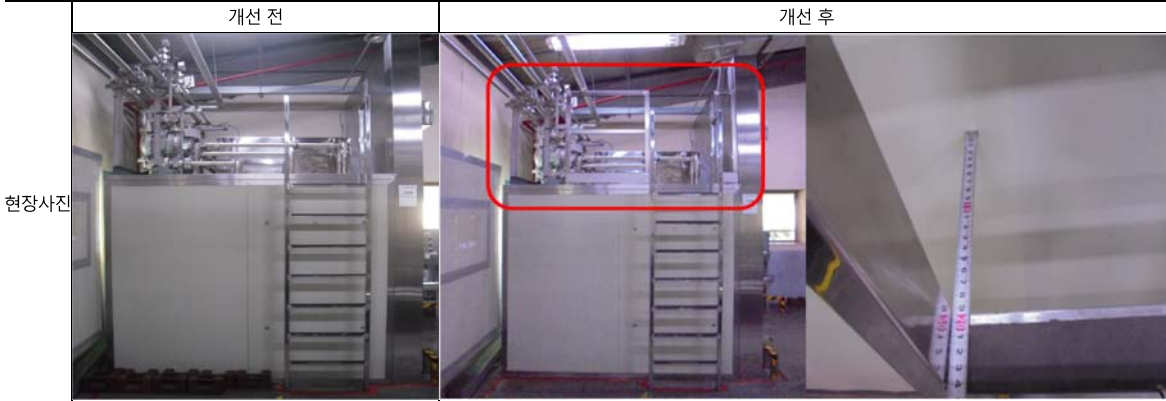
내용	- DPU 상부 HANDRAIL 설치										
개선안	- DPU 상부 HANDRAIL 설치 및 사다리 개선으로 추락사고 방지										
개선내용	1. 제목 : DPU 상부 HANDRAIL 설치										
	2. 개선 대상

No.	설비명	위치	개선 내용	1		제조실 2층 DPU	DPU 상부 Handrail 설치 및 사다리 개선	2	
No.	설비명	위치	개선 내용								
1		제조실 2층 DPU	DPU 상부 Handrail 설치 및 사다리 개선								
2		제조실 2층 DPU									
3. 개선 내용	<ul style="list-style-type: none"> <li>- 수직사다리 발판과 벽과의 사이 간격은 15cm 이상으로 유지되어야 함</li> <li>- DPU 상부 작업 시 작업자 추락에 의한 재해 위험 有</li> <li>- 법적 기준치에 근하도록 사다리 발판과 벽과의 사이 이격하여 재설치</li> <li>- DPU 상부 Handrail(상부난간대 90cm 이상, 120cm 미만) 설치로 추락사고 방지</li> </ul>
